Flustret, Fjärdingen 36:1, Uppsala

Antikvarisk förundersökning

Uppdraget: Antikvarisk förundersökning, Flustret, Fjärdingen 36:1, Uppsala

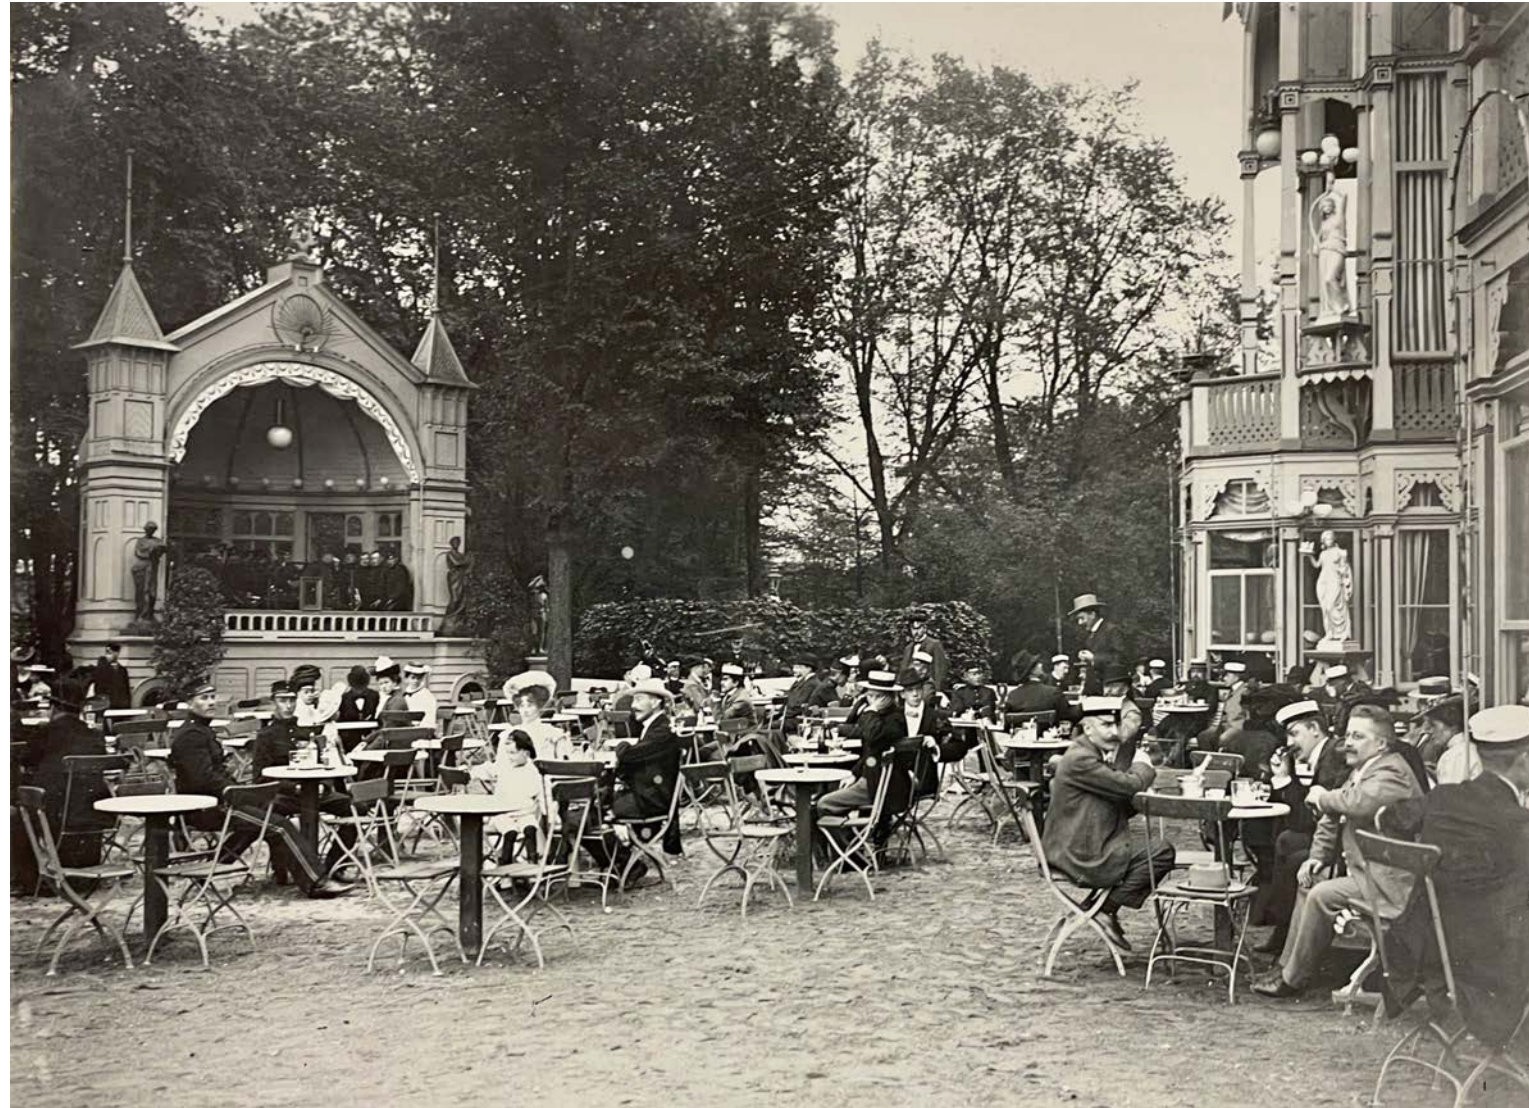
Flustrets uteservering i början av 1900-talet. Markbeläggningen tycks ha utgjorts av ett finkornigt stenmaterial. I bakgrunden, till höger om den nya musikpaviljongen syns en häck. Många av gästerna har studentmössor på sig. Andra hälften av 1800-talet har beskrivits som en storhetstid för den uppsaliensiske studenten, som spelade en framträdande roll i staden. Från 1800-talets början fram till omkring 1870 skedde en fördubbling av antalet studenter, från knappt 1000 till drygt 2000. Uppsala universitetsbibliotek.

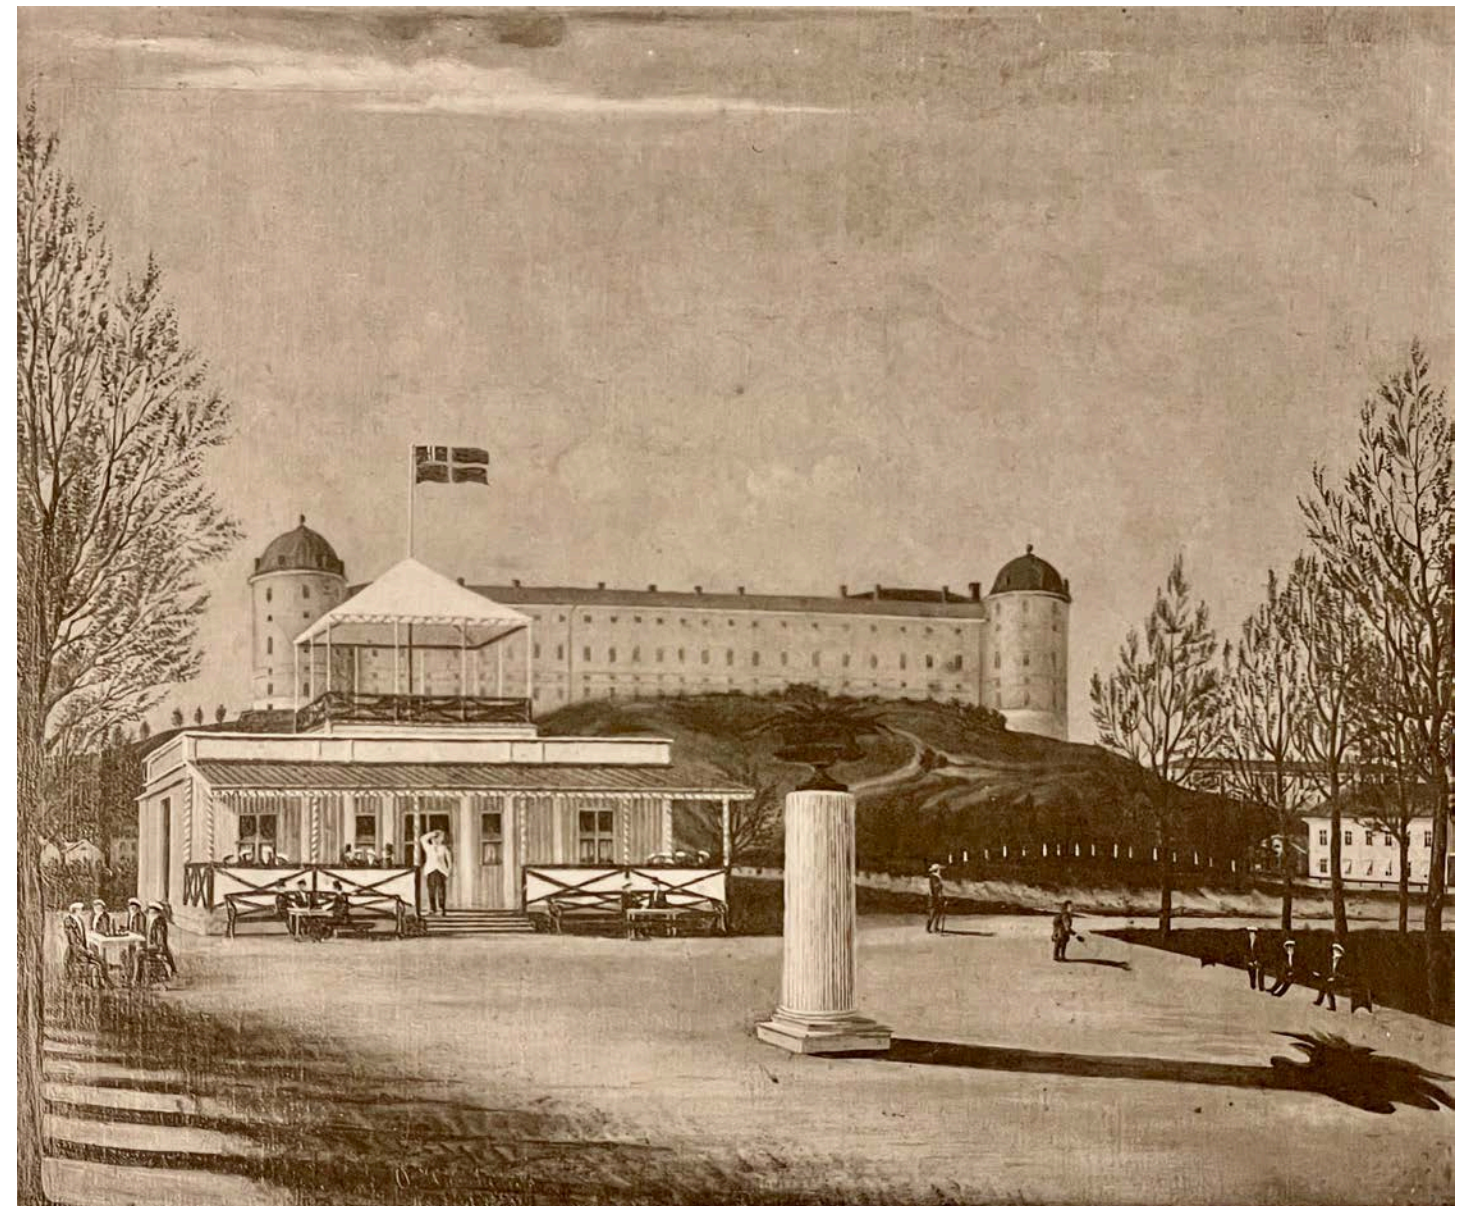
Avfotograferad oljemålning som visar Flustrets utseende under åren 1842–1858, utförd av J. O. Högstadius 1883. Byggnaden var till synes omgiven av grus. Uppsala universitetsbibliotek.

Den första byggnaden som uppfördes på platsen var en envåningsbyggnad i trä, i litteraturen betecknad som paviljong. Byggnaden finns dokumenterad i en oljemålning från 1883, målad efter en tuschteckning tillkommen många år tidigare. Målningen visar hur paviljongen var försedd med en veranda vänd mot Fyrisån och en takterrass mitt på taket. På trappan vid ingången står ägaren till schweizerirörelsen, konditorn Sven Josef Norberg. Närmare vattnet syns en pelare med en urna ovanpå. Den senare är eventuellt densamma som idag står i anslutning till den så kallade "Gula villan" i Stadsträdgården.

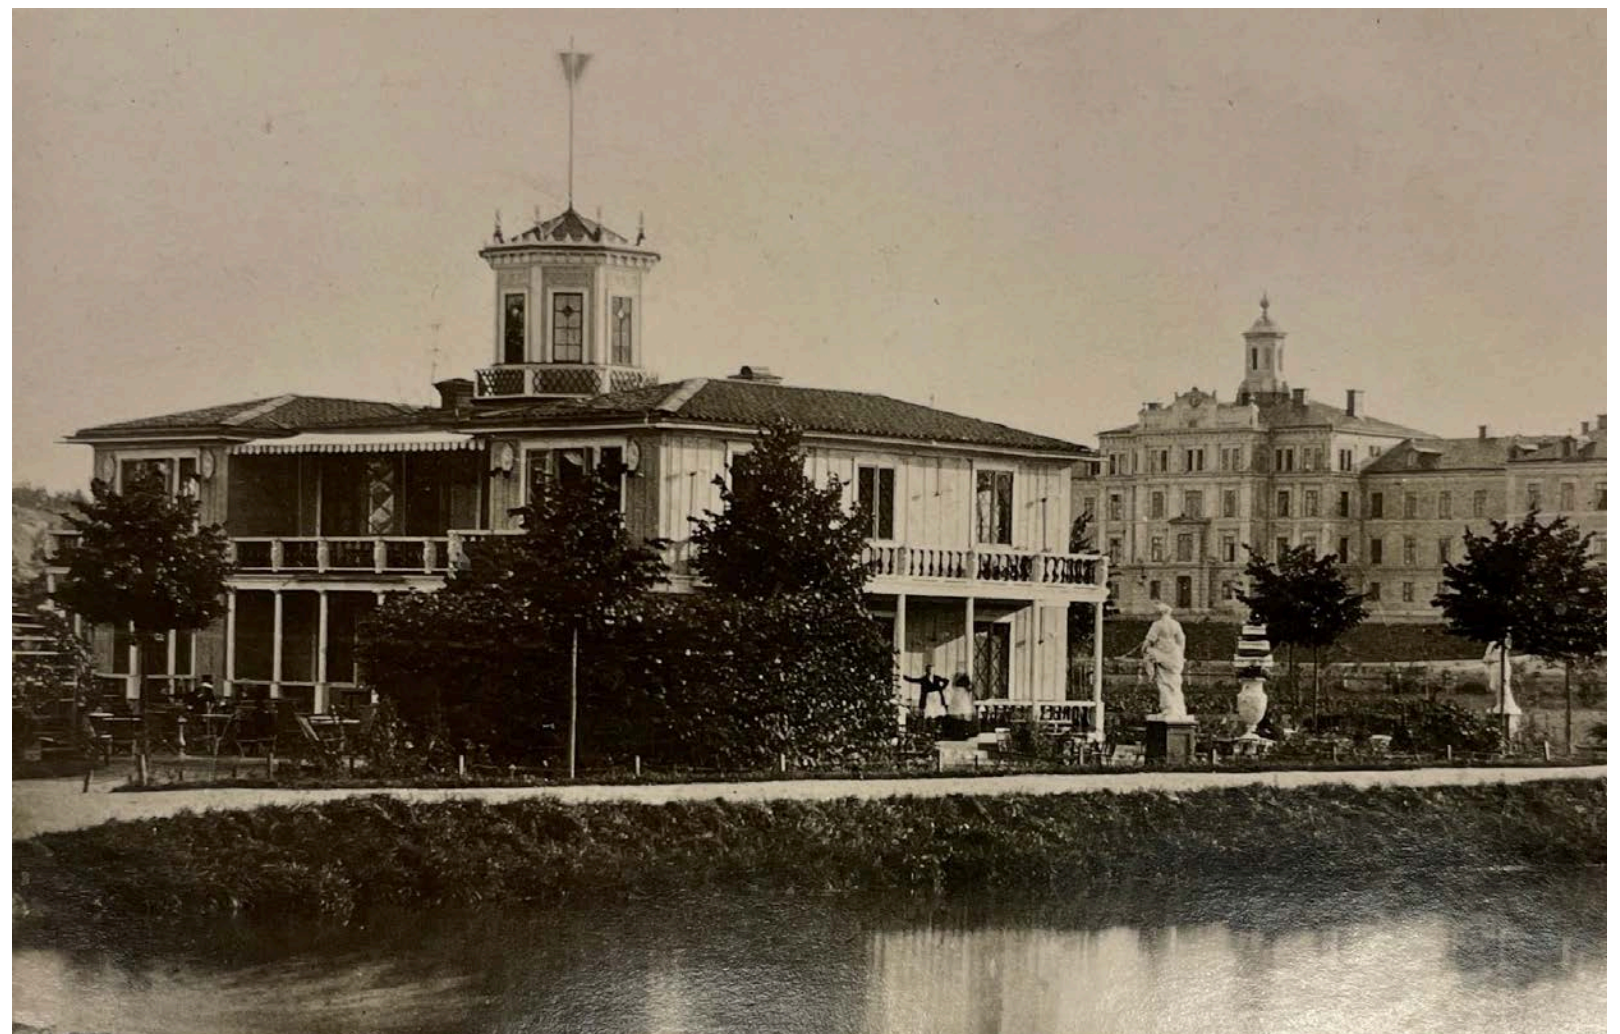
Flustret vid slutet av 1860-talet, sedan ett torn tillförts byggnaden. I bakgrunden syns Akademiska sjukhuset vilket togs i bruk 1867. Fotograf okänd. Uppsala universitetsbibliotek.

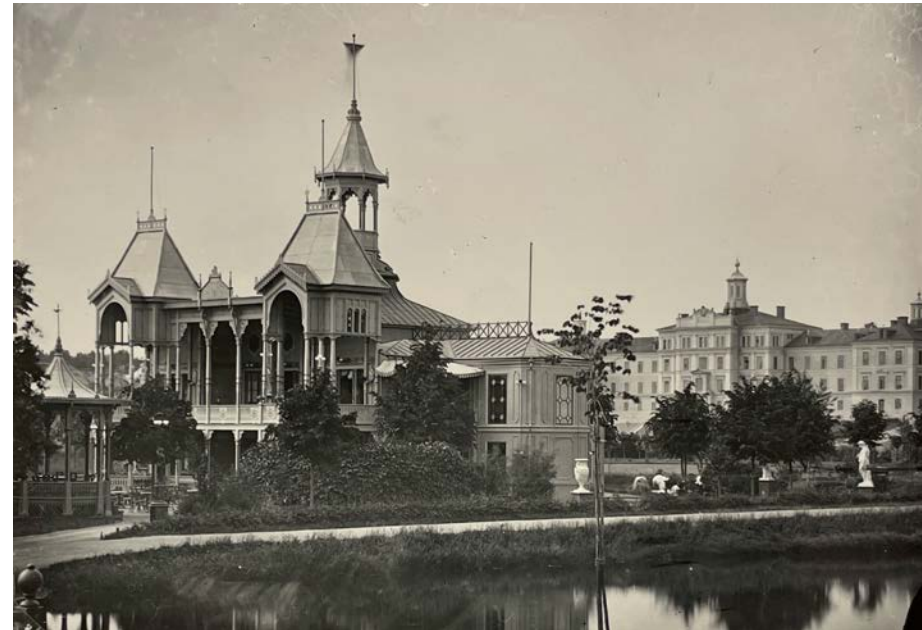
Flustret efter 1870-talets ombyggnader. Fotograf Henri Osti. Uppsala universitetsbibliotek.

Under första hälften av 1870-talet skedde ombyggnader som präglar Flustret än idag. Byggnaden byggdes till i två steg. Först byggdes gavlarna mot norr och söder ut med smala tillbyggnader i två våningar, vilka båda förefaller ha inrymt en trappa. Vid samma tid tycks byggnaden även ha byggts till mot väster med två mindre tillbyggnader i en våning.

Något senare tillkom nya, öppna verandor på östra långsidan, flankerade av två, tillika öppna tornbyggnader. Nu byggdes också taket om, vilket var kopplat till en höjning av taket, och tidigare torn ersattes av ett nytt öppet torn.

Ritningarna till åtminstone de senare utförda förändringarna förefaller arkitekten Adrian Crispin Peterson ha stått för, vilken är förknippad med bland annat Pumphuset intill Islandsbron och Engelska villan på Trädgårdsgatan. Kännetecknade för tiden var den rika dekoren och snickarglädjen som bland kom till uttryck i de nya verandornas räcken. Byggnaden tycks från denna tid huvudsakligen ha varit klädd med hyvlad spontpanel som på vissa ytor var försedd med "fyllningsmarkeringar" utförda med smäckra, profilerade lister. Taken var täckta med falsad plåt. Vid 1870-talets mitt tillkom en fontän mellan Flustret och Fyrisån.

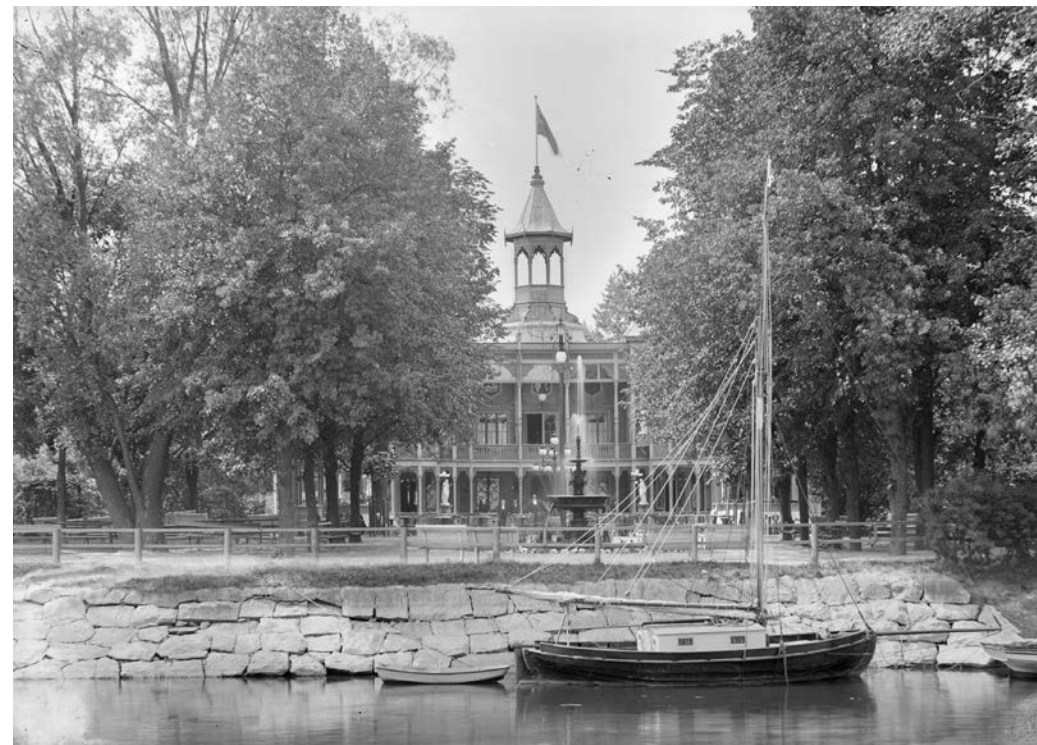
Flustret sett från hamnen, den 24 juli 1890. Mellan Fyrisån och restaurangbyggnaden fanns nu en fontän. Stenskoningen längs åsidan var vid denna tid nyligen utförd. Fotograf Henri Osti. Upplandsmuseet.

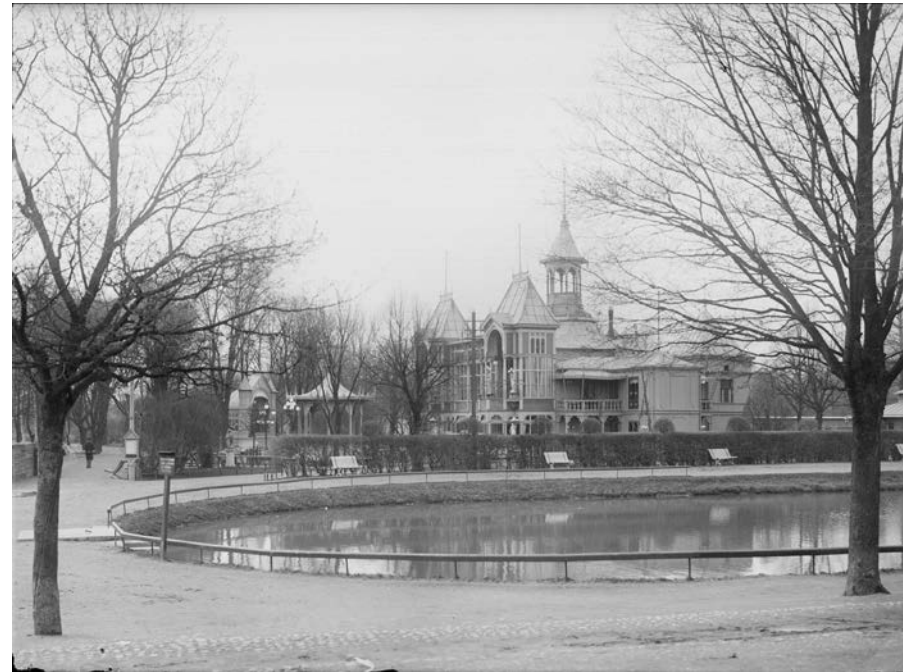
Foto taget i början av 1900-talet sedan Flustret byggts till mot väster och musikpaviljong och klosettbyggnad uppförts. Fotograf Alfred Dahlgren. Upplandsmuseet.

I januari år 1900 erhöll dåvarande källarmästaren Mellgren tillstånd att utföra ett flertal förändringar, vilka kom till stånd kort därefter. Tillståndet avsåg bland annat en tillbyggnad mot väster i två våningar med ett mittparti med sadeltak och två tornbyggnader. De nya lokalerna inrymde enligt ritningarna ett diskrum, en del av köket, förstuga och trapphus, glasdisk, vedbod och punchrum samt två personalrum. Tillbyggnaden kläddes på tidsenligt vis med stående och liggande spontpanel och taken täcktes med falsad plåt. Flustret var vid tiden utrustat med elektrisk belysning.

Vid samma tid uppfördes också en musikpaviljong i sydöstra hörnet av tomten, liksom en klosettbyggnad vid nordvästra hörnet. Denna förra flyttades senare till nordöstra hörnet av tomten där det tidigare stått en äldre musikpaviljong i "chinesisk stil". Vattenklosetter var vid tiden ännu ovanliga. Avloppet var anslutet till Fyriskan enligt en samtida uppgift från Medicinalstyrelsen. Enligt bygglovsritningen var klosettbyggnaden försedd med ett biljettkontor.

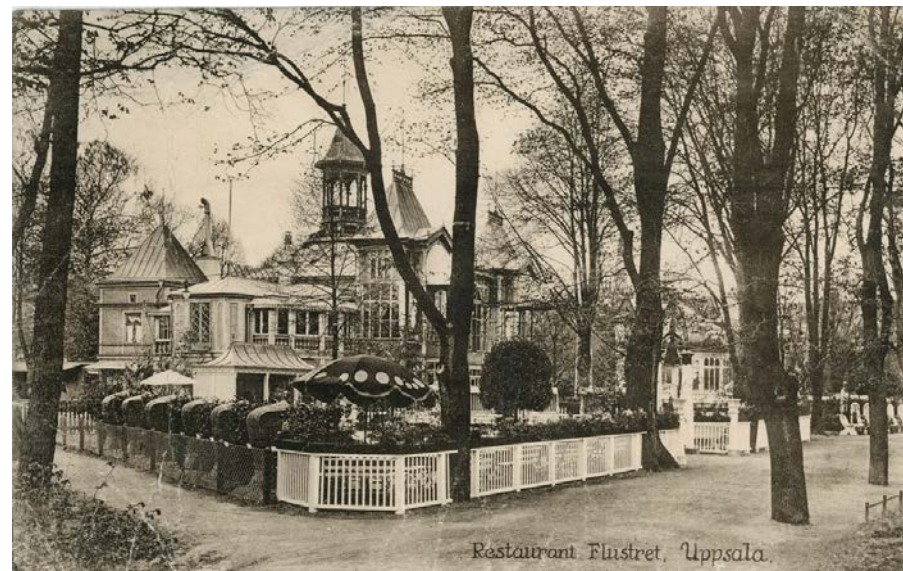
Vykort från 1920-talets början med ovanlig vy från sydost. Till vänster syns tillbyggnaden från 1900. Uteserveringen omfattade ett område öster och sydost om restaurangbyggnaden. Sydöstra delen var inhägnad med ett lågt vitt staket och trådstängsel. Upplandsmuseet.

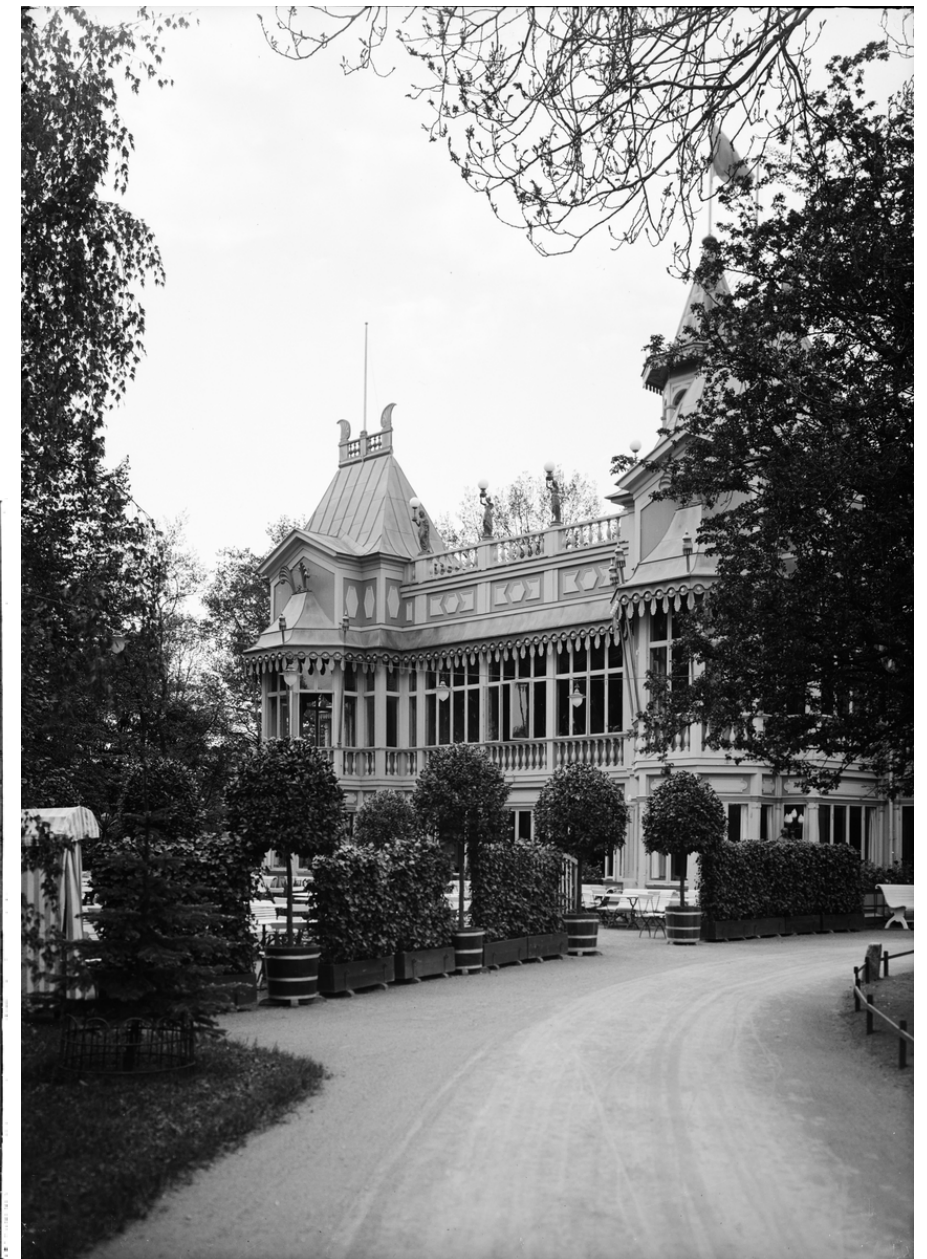
Foto som visar Flustret efter 1920-talets ombyggnader. Fotograf Paul Sandberg. Upplandsmuseet.

År 1925 skedde ytterligare ombyggnader. Denna gång stod stadsarkitekten Gunnar Leche för ritningarna. Nu skedde en ombyggnad och permanent inglasning av de ursprungligen öppna verandorna och tornen mot öster, vars utrymmen förenades med de bakom liggande lokalerna. Vid samma tid tillkom även nya dekorativa element i byggnadens exteriör såsom fyllningsmarkeringar, en balustrad mellan tornen med fyra ljusbärare, akroterier på torntaken och en ljusramp över övre våningens fönster. Balustrader och fyllningsmarkeringar knöt an till byggnadens ursprungliga utseende och det tidiga 1870-talets tillbyggnader. Enligt Leches egen beskrivning skulle allt trä målas i rödbrunt, brunt och gräddvitt. Alla plåtarbeten skulle målas i en kopparimiterande grön kulör.

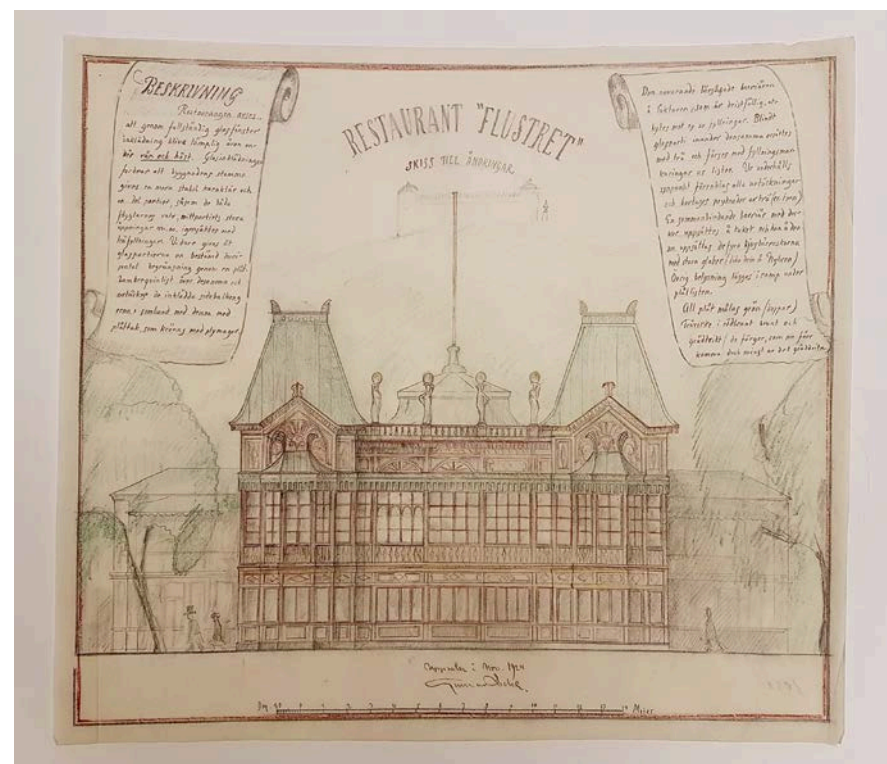
Skiss till ändringar, signerad av stadsarkitekten Gunnar Leche i november 1924. Skissen avviker på vissa punkter från den senare utförda bygglovsritningen. Stadsarkivet.

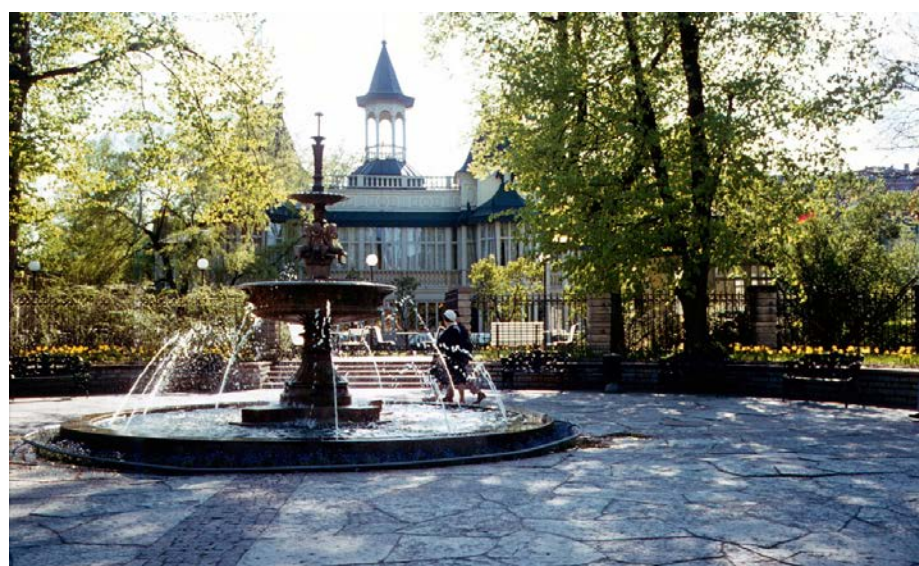
Ytan mellan Flustret och Fyrisån sedan staket monterats och markytan runt fontänen sänkts. Fotograf Uppsala-Bild, 1971. Upplandsmuseet.

Det lilla parkutrymmet mellan Flustret och Fyrisån hade tidigare hört till restaurangföretaget men i samband med ombyggnaden överläts detta till staden. En bit in på 1960-talet monterades ett staket runt en del av uteserveringen. Staketet placerades mellan stolpar av kalksten. Mot Fyrisån och fontänen monterades en nyttillverkad grind med ett handtag i form av ett bi och längst ner sexkanter likt vaxkakans mönster. Vid tiden skedde också en sänkning av marken runt fontänen.

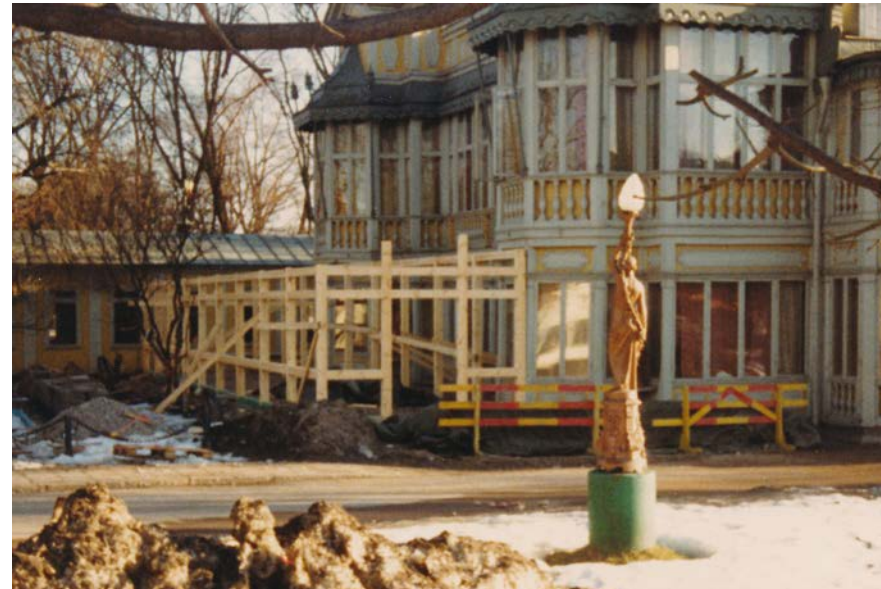
År 1983 tillkom en glasad veranda mot uteserveringen. Staffan Klingspors fotosamling, Stadsarkivet.

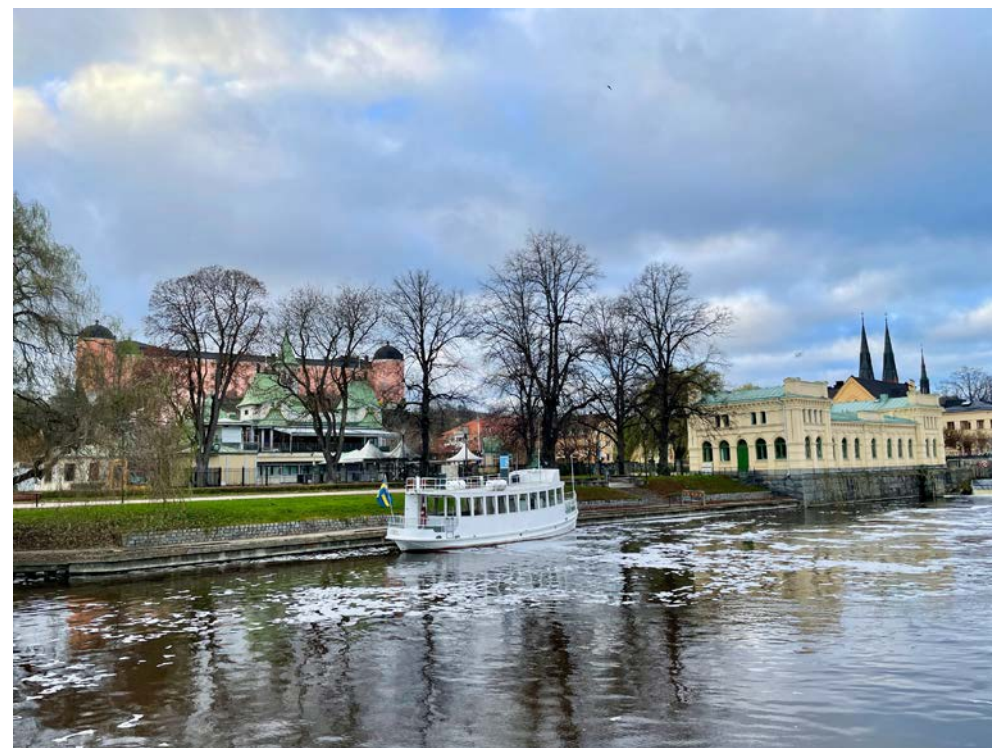
Till vänster: Vy från gamla Tullhuset på östra sidan om Fyrisån. Flustret fick sin klassiska siluett huvudsakligen under första hälften av 1870-talet. Strax därefter invigdes den äldsta delen av Pumphuset intill ån, Uppsalas första vattenverk.

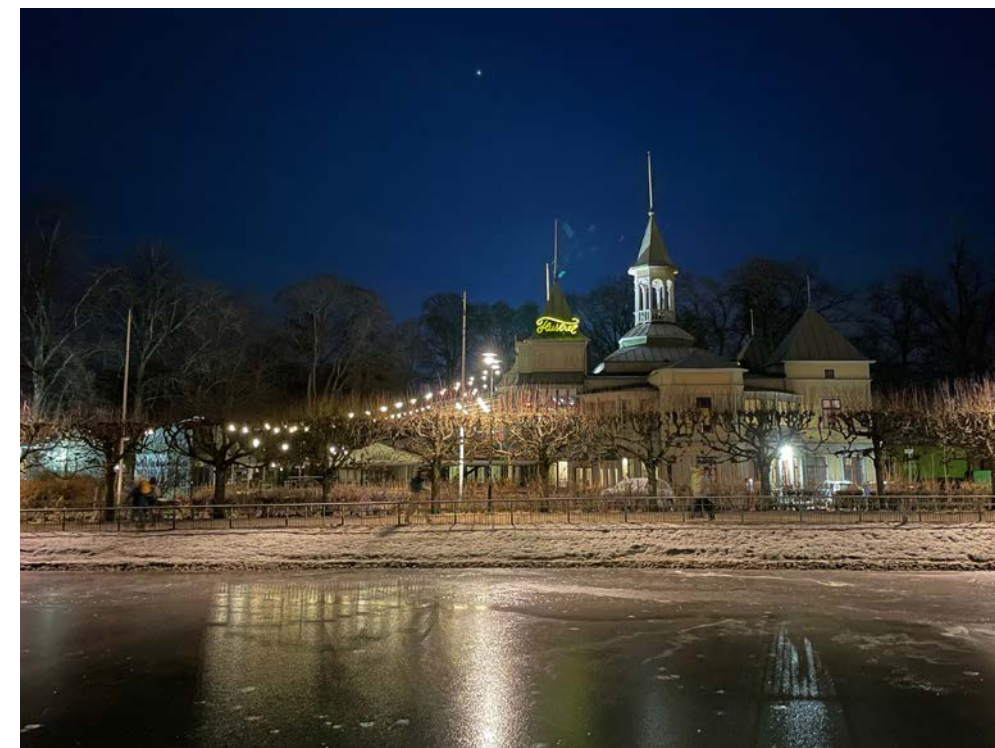
Till höger: Flustret med Svandammen i förgrunden. Skylten på taket tillkom enligt uppgift på 1960-talet.

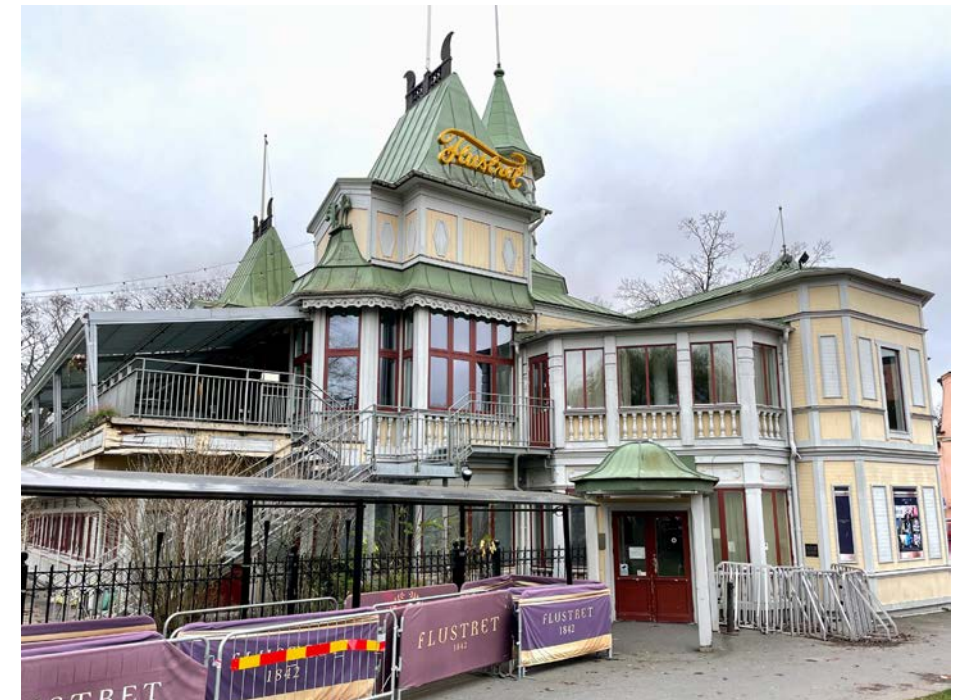
Huvudentrén till Flustret är sedan länge belägen på norra sidan. Taket ovan entrén tillkom eventuellt på 1990-talet.

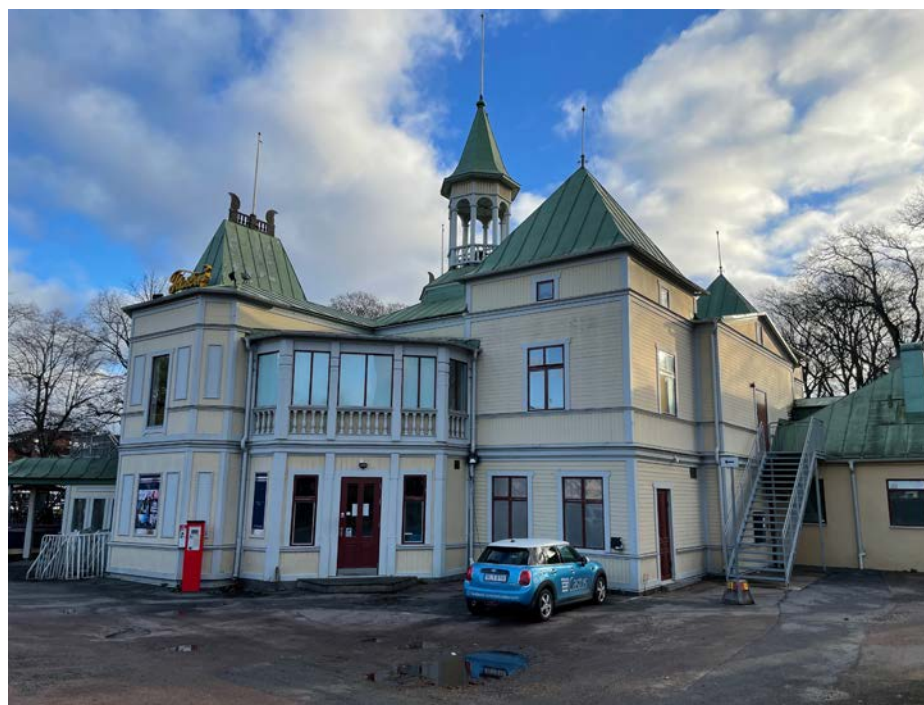
Bilden visar den tillbyggnad som gjordes mot väster i början av 1900-talet (framför bilen), med både liggande och stående panel. Jämfört med bygglovsritningen från 1900 har stora förändringar skett avseende fönster och dörrar.

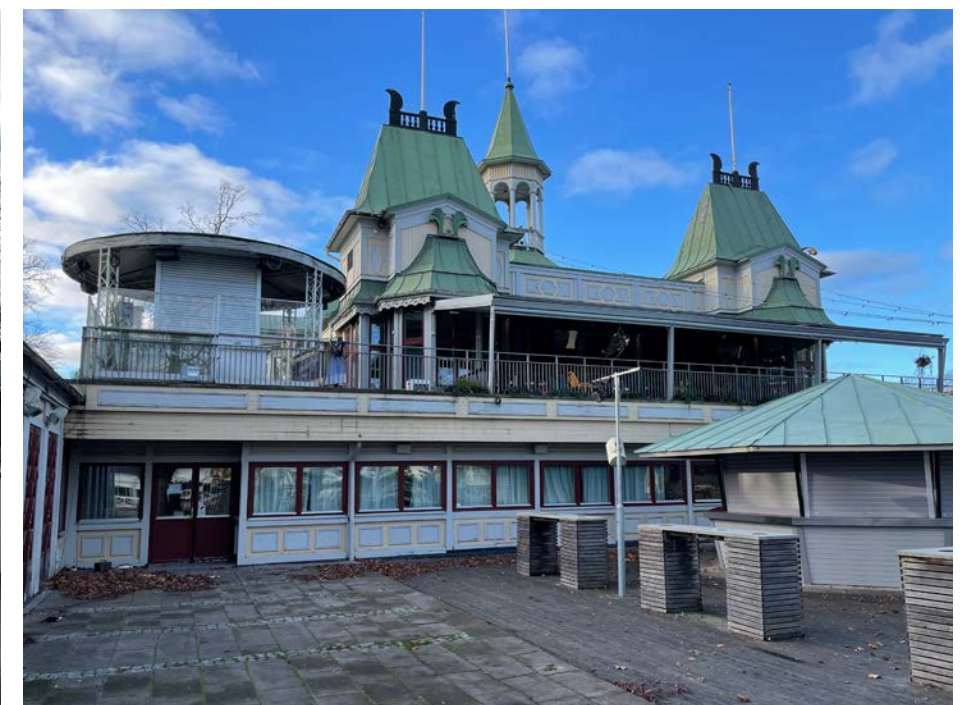
Flustrets huvudfasad med tillägg från 1980-talet och 2009. Ungefär på samma yta där det på 1950-talet anlades en damm finns idag en fristående barbyggnad. Marken är belagd med trätrall och betongsten med inslag av gatsten.

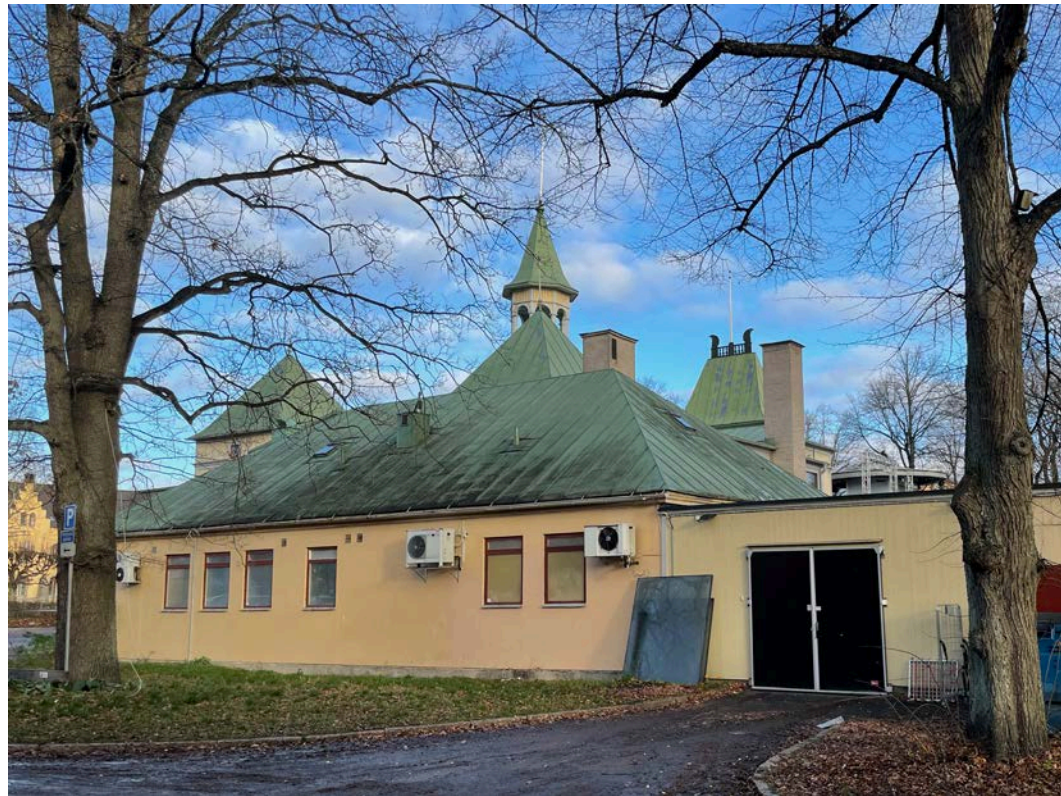
Ovan till vänster:
Köksbyggnaden utmärker sig genom sin putsade fasad. Vindsvåningen inreddes på 1950-talet för personalutrymmen.

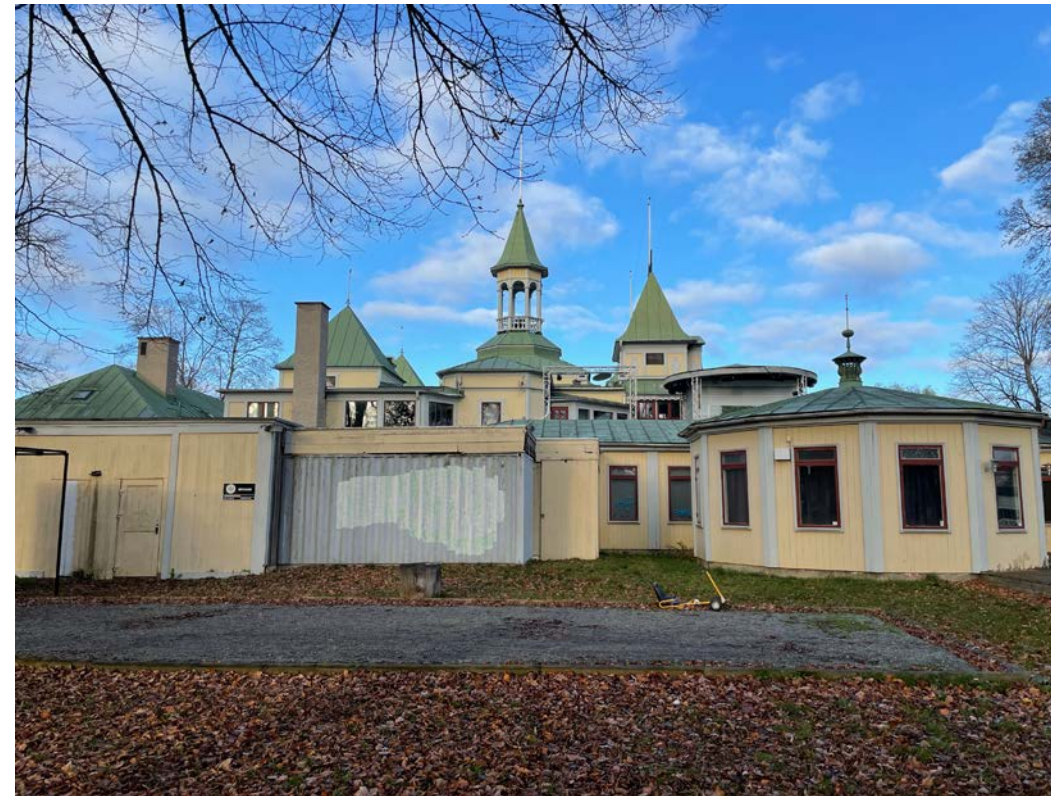
Ovan till höger:
Den runda byggnaden, rotundan, och bakom liggande långa härrör från mitten av 1950-talet. Till vänster fanns tidigare vad som sannolikt var en öppen innergård vilken i senare tid byggts in med containrar och plank.

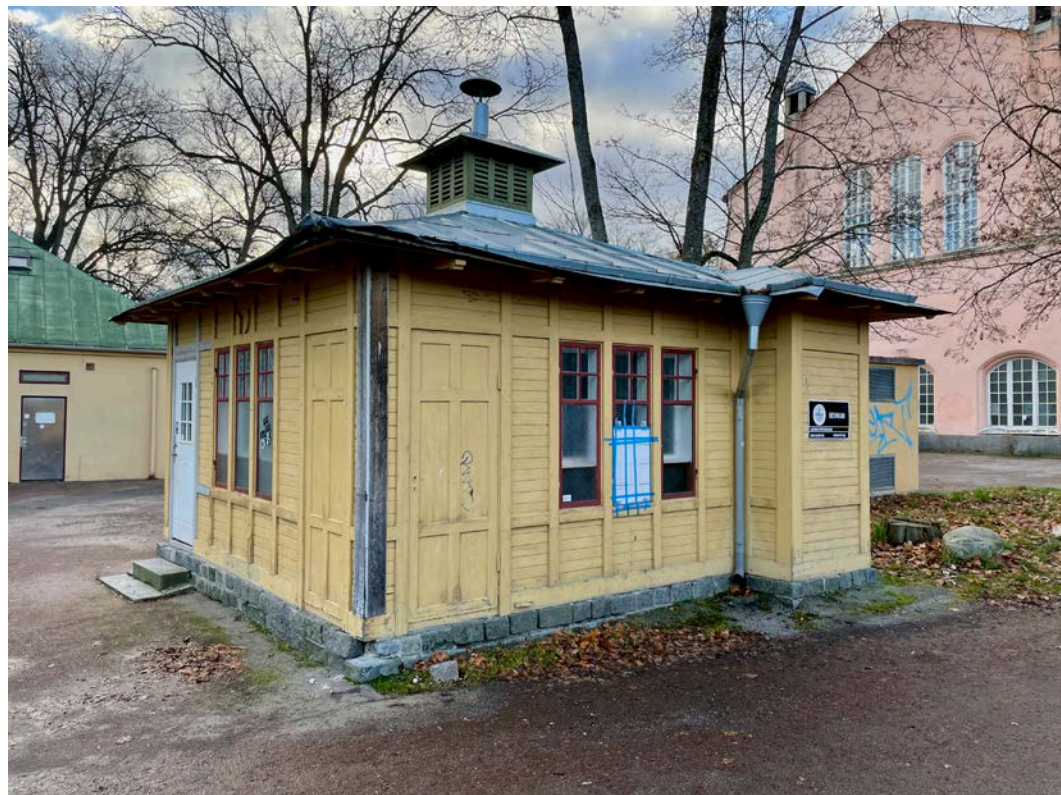
Nedan till vänster:
Klosettbyggnaden med sin tidsenliga exteriör. Ventilationshuvens kan kopplas till byggnadens tidigare funktion.

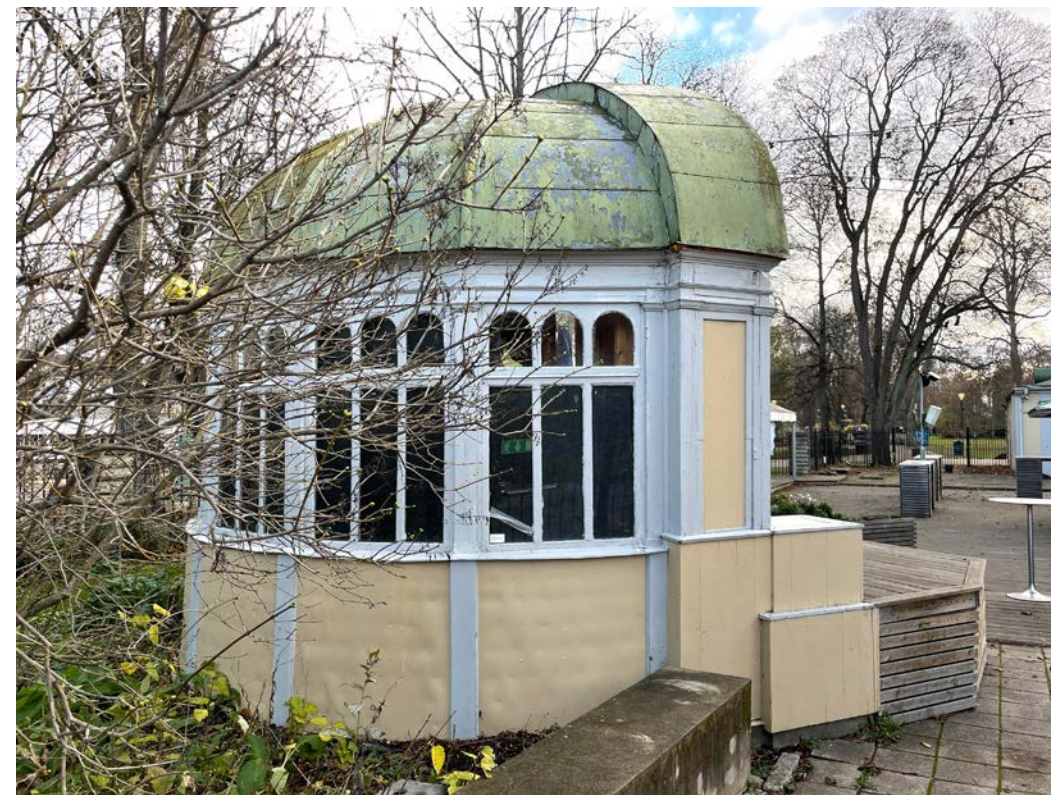
Nedan till höger:
Musikpaviljongen på uteserveringen. Trots att stora förändringar troligen skett har den en äldre prägel bevarad.

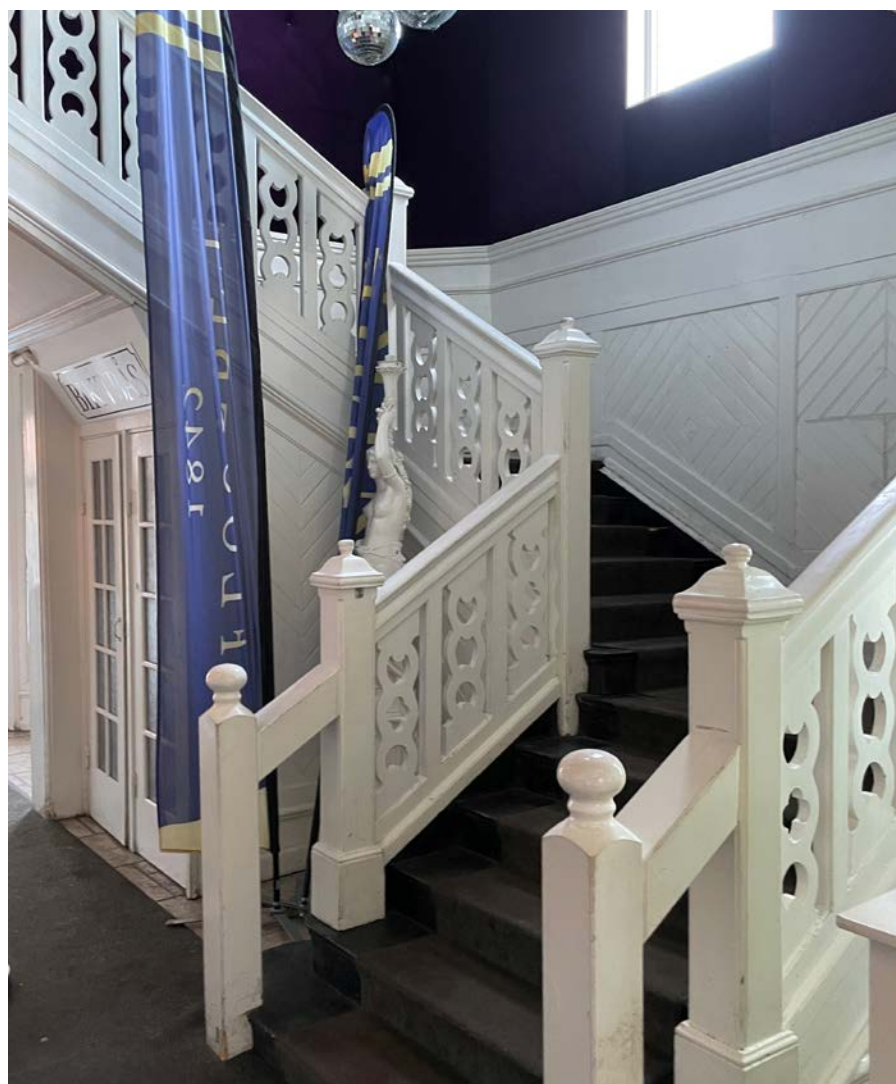
På 1870-talet tillkom trapphus på båda gavlarna. På 1920-talet byggdes trappan på norra sidan om, vilken delvis har bevarats

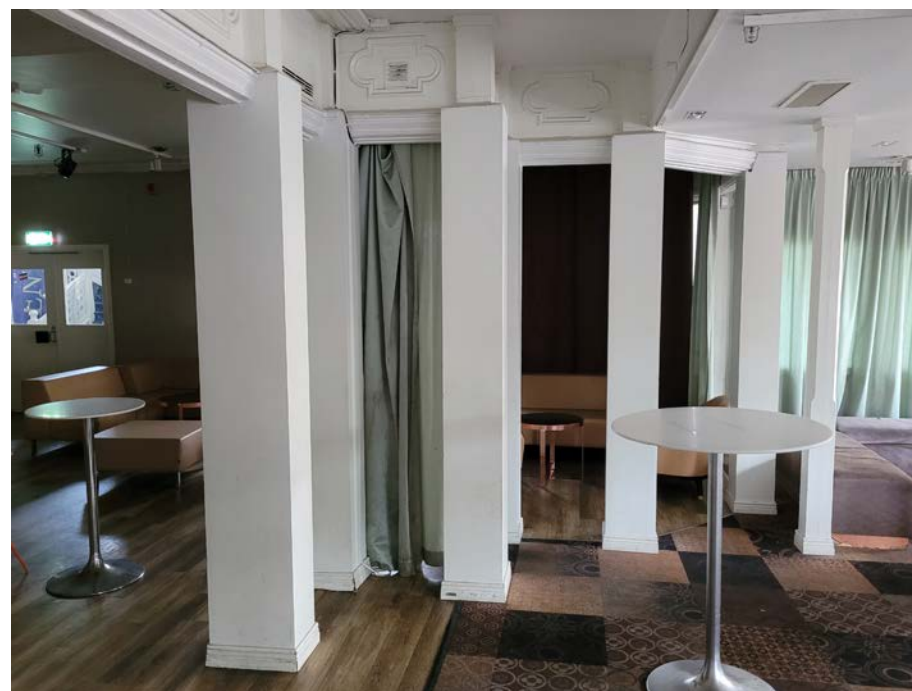
Del av nedervåningen där byggnadens tidigare fasadlinje mot öster kan utläsas genom de ingipsade stolparna.

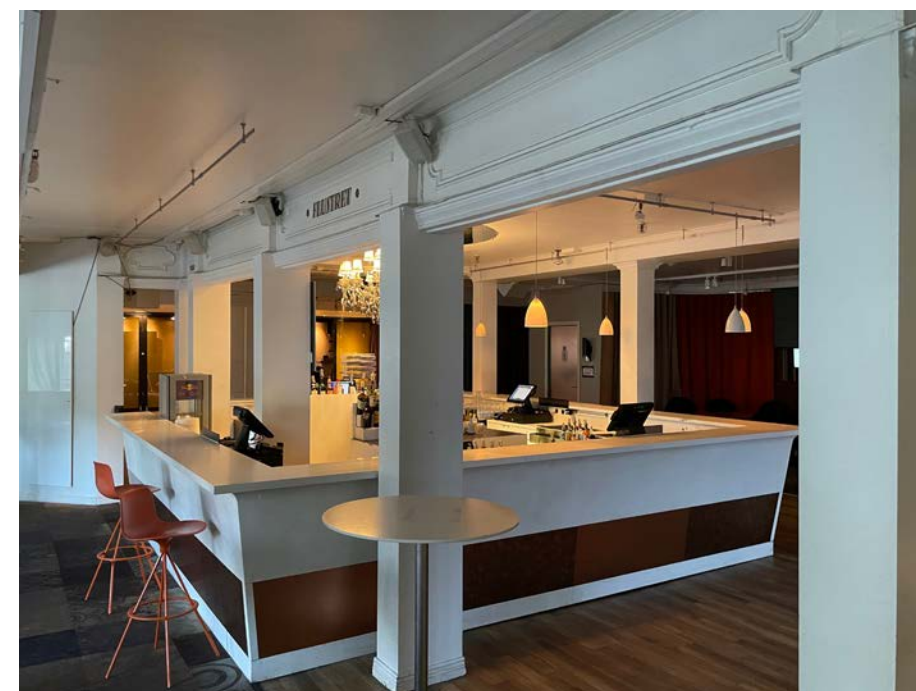
Bar på nedervåningen. Här kan den tidigare ytterväggen utläsas, med dekor utläsas genom de ingipsade stolparna.

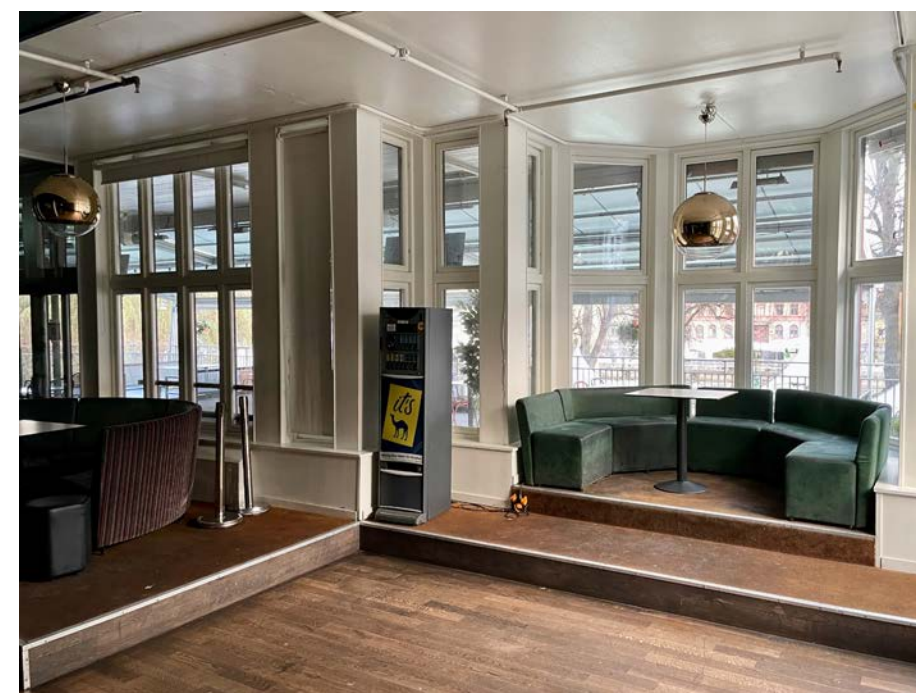
Efter branden 1984 återställdes byggnaden till sin tidigare form. På våning två kan 1920-talets omgestaltning fortfarande utläsas. Materialen är dock sentida.
