Inledande Projekterings PM Miljö- och Geoteknik

Fjärdingen 20:3
Kv. Ubbo
Uppsala kommun

2022-02-24

Markteknisk undersökningsrapport Miljö- och Geoteknik

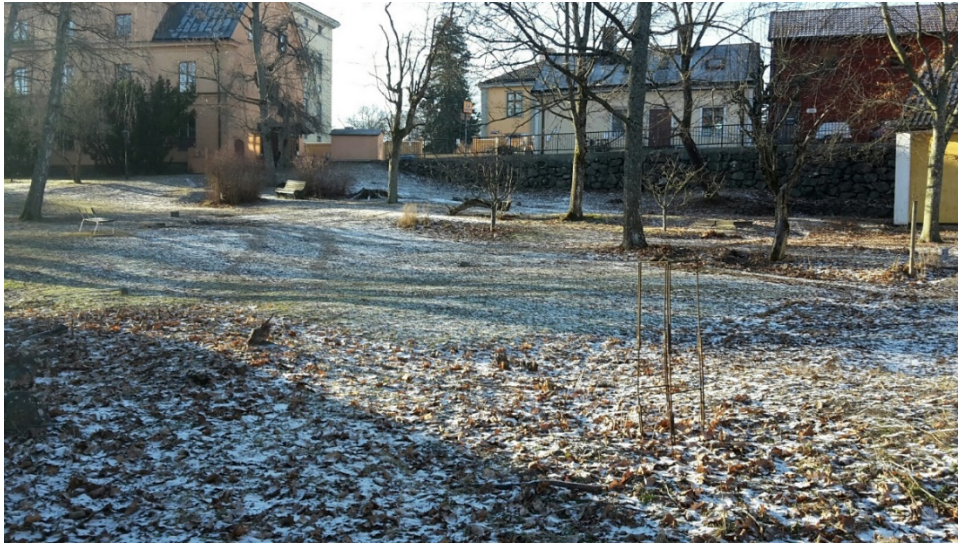
Figur 3 Foto av södra delen av undersökningsområdet, vy mot västsydväst 2017-02-08. I den bortre kanten syns muren.

Direkt väster om undersökningsområdet finns en mur till den övre, västra delen av fastigheten. Nivåskillnaden uppgår till ca 4 meter.

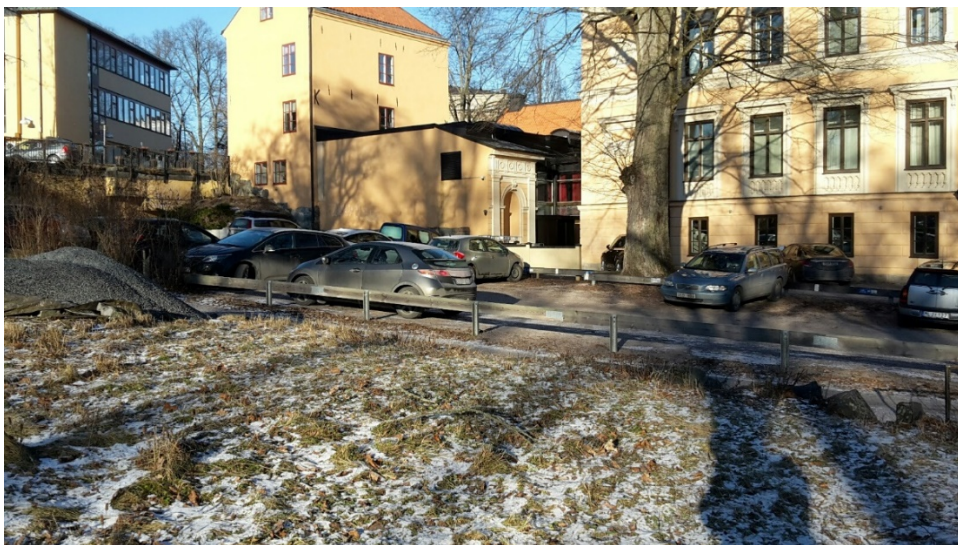
Figur 4 Foto av parkeringsplatser i norra delen av området. Vy mot nordväst, 2017-02-08.

Marken i området utgörs av grusade parkeringsplatser i norr och grönområde med enstaka stora träd i den södra delen.
